Экспертиза на долговечность

1. Административное здание (Питсбург, Пенсильвания, США)

2. Бассейн и спорткомплекс SEGALA (Капденак-Гар, Аверон, Франция)

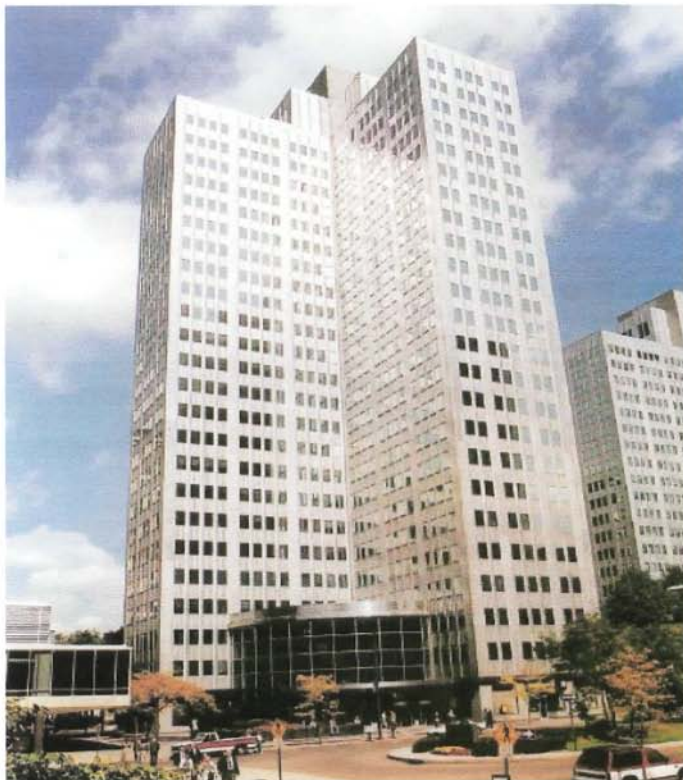
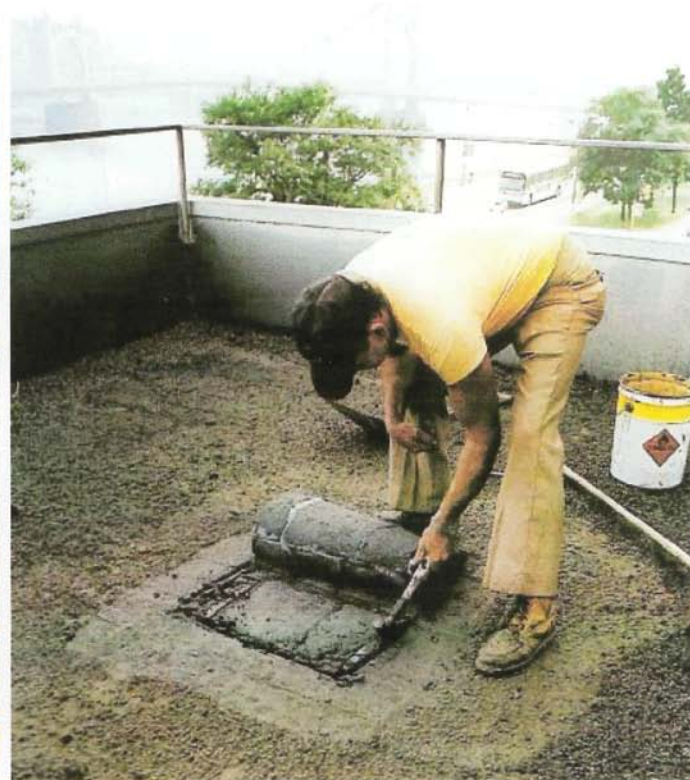
1990 г. Коэффициент теплопроводности при контрольном замере составил при 25°C (допуск ±5%) 0,057 Вт/м·К.

Состояние кровли и в особенности рулонного покрытия оказалось без поверхностных трещин и вздутий.

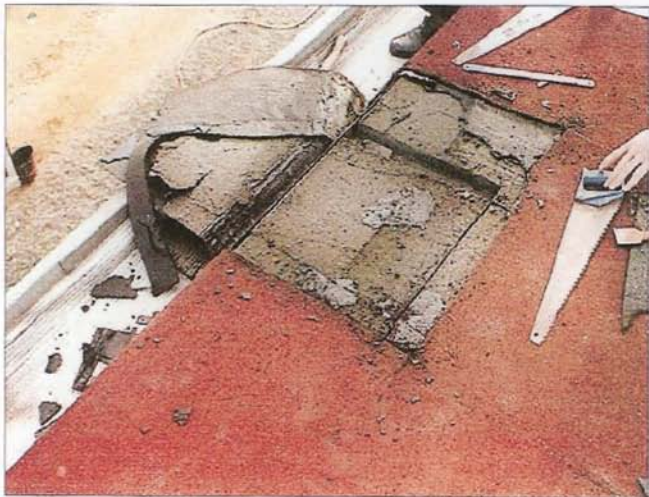
Удаление мембраны со слоя FOAMGLAS®

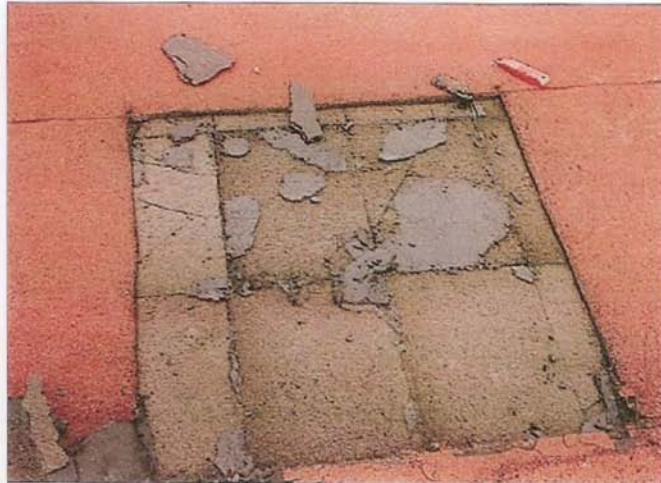
Демонтаж изоляции и мембраны над водосточной трубой: все слои абсолютно сухие.

После удаления изоляции стало ясно, что все слои, включая дерево, остались полностью сухими.
