Экспертиза на долговечность

1. Административное здание (Питсбург, Пенсильвания, США)

2. Бассейн и спорткомплекс SEGALA (Капденак-Гар, Аверон, Франция)

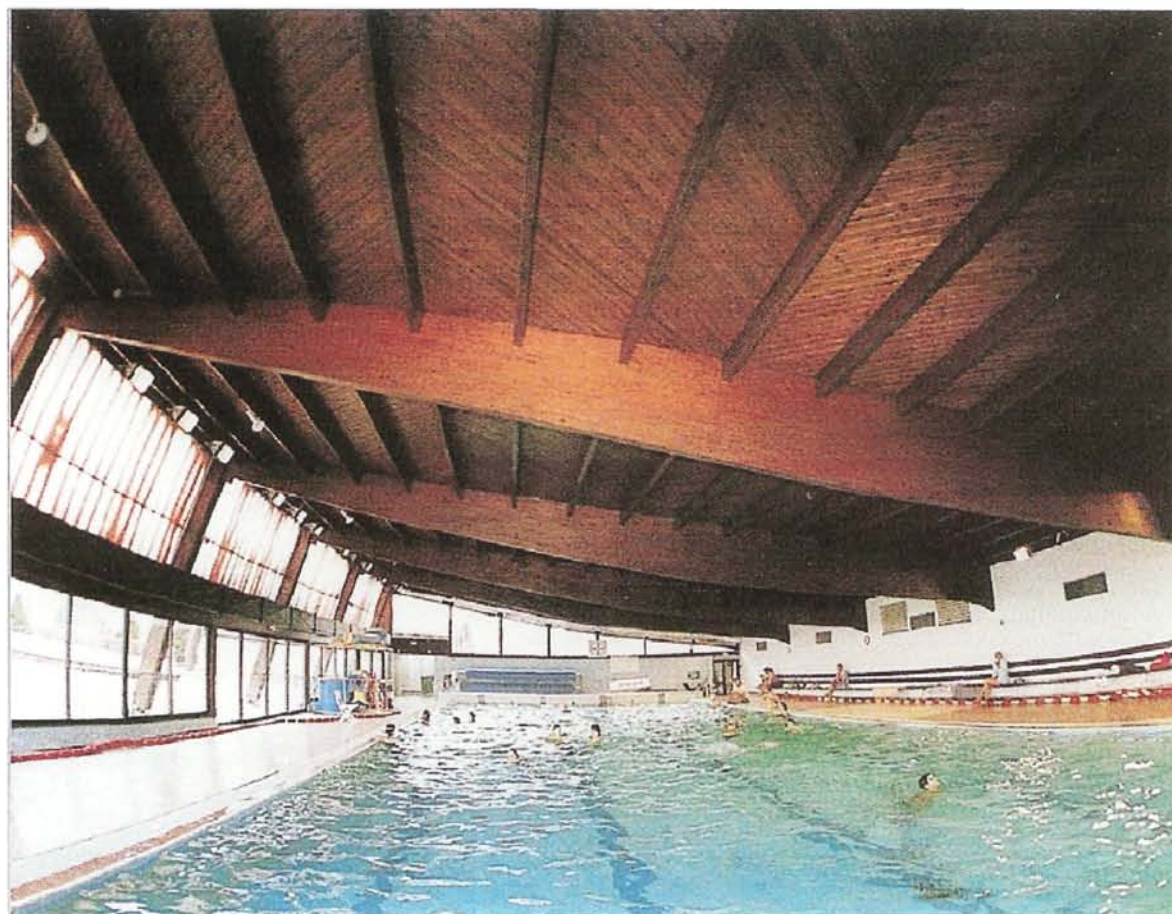
Общее состояние кровли и в особенности мембраны оказалось идеальным. Вздутия и поверхностные трещины отсутствовали.

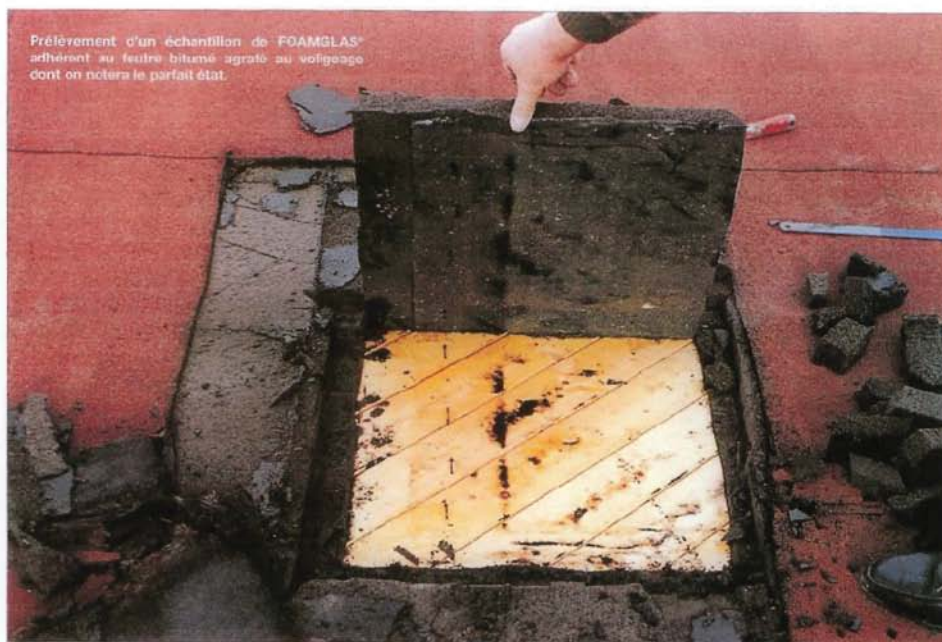
Для проверки было выбрано 4 случайных места: два посреди ската и два вдоль дренажной зоны.

После удаления изоляции стало ясно, что все слои, включая дерево, остались полностью сухими.
